# Tsjernobyl: radioactiviteit en verwoesting

**De kernramp in Tsjernobyl in 1986 was de grootste nucleaire ramp ooit; zelfs in Nederland merkten we de gevolgen ervan. Op vakantie in Oekraïne kreeg QU-redacteur Jans Henke de kans om het gebied rondom de kernreactor te bezoeken.**

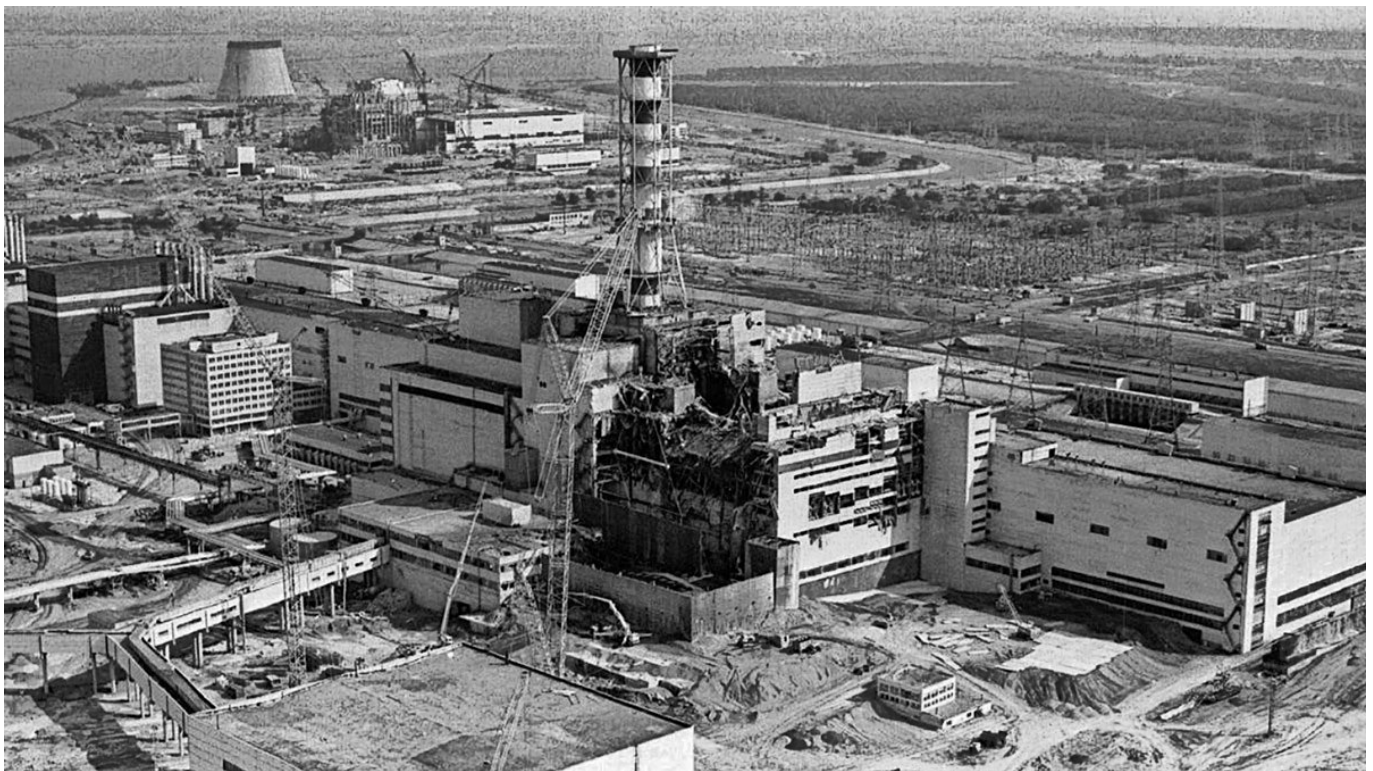
Afbeelding 3. De ontplofte kernreactor nummer 4 van Kerncentrale Tsjernobyl. Afbeelding: [Euromaidan Press](#)

Slechts 36 seconden na de start van de test drukt een van de van de operatoren op de alarmknop voor directe stillegging van de reactor, maar het is al te laat om de versnellende kettingreactie tegen te gaan. Het vermogen van de reactor is nu tien keer zo groot als normaal. De operatoren zetten de stroom uit, in de hoop dat de regelstaven door hun eigen gewicht de kern in zullen vallen, maar het is al te laat: de kern is zo heet geworden dat de reactor is vervormd en de staven niet ver genoeg de kern in kunnen zakken. Ze komen vast te zitten, en verergeren het proces in de reactor. Twintig seconden later blaast het 2000 ton zware dak van de reactor er af. Alle stoom in de reactor kan nu ontsnappen, en blootstelling aan de lucht veroorzaakt een tweede explosie. Het grafiet in de regelstaven vliegt in brand en dit blaast een rookwolk met daarin o.a. radioactieve plutonium, jodium, strontium en cesium tot hoog in de atmosfeer.

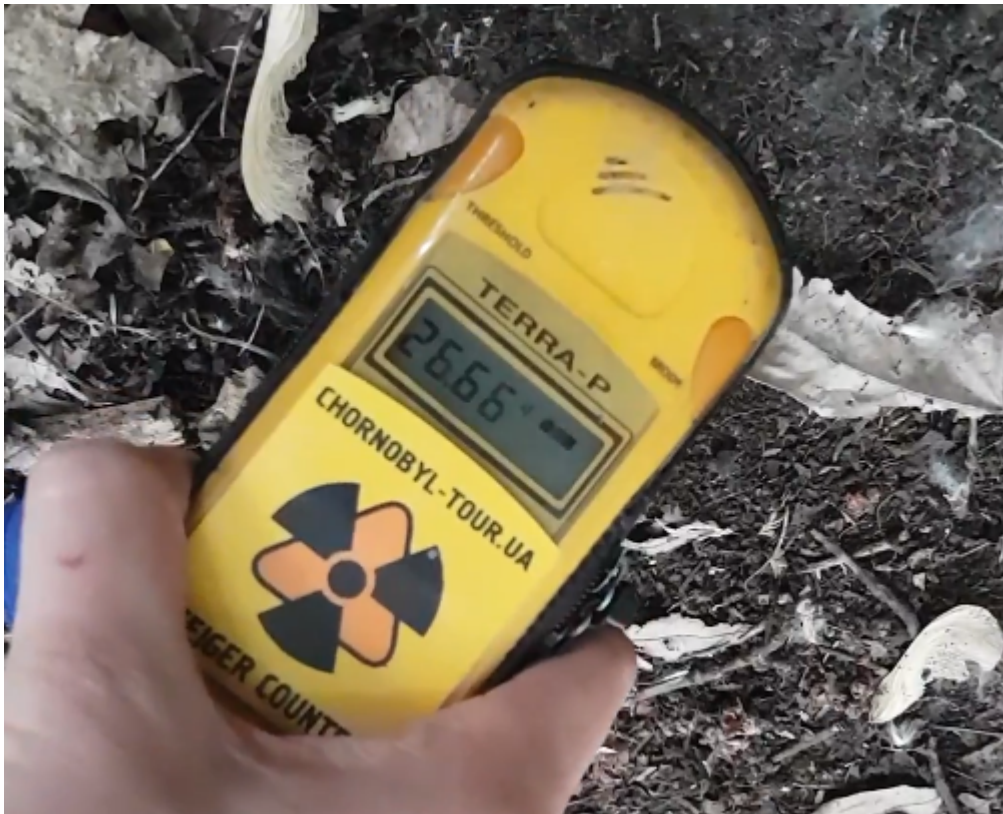
**Afbeelding 6. De gemeten straling dicht bij een radioactieve hotspot in de grond. De geigerteller geeft 26,66 mSv aan.**

Er bestaat rondom de kerncentrale een vervreemdingszone met een straal van 10 km en daar omheen een grotere van 30 km. Voor beide zones staat er bij de ingangsweg een checkpoint waar je speciale toestemming nodig hebt om binnen te komen. Enkelen van de vroegere bewoners van het gebied, vooral ouderen, zijn ondanks de gevaren later teruggekeerd, maar officieel is het verboden om er te wonen. Tijdens de schoonmaakprocedure na het ongeluk is veel van de omgeving gereinigd en is het radioactieve besmette materiaal begraven. In sommige dorpen, zoals die van Kopachi, zijn hele huizen gesloopt en onder de grond begraven. De zwaardere radioactieve deeltjes zakken met de jaren mee steeds dieper de grond in. Graven is ter plekke uiteraard niet toegestaan. Er bestaan ook nog radioactieve 'hotspots': de restanten van radioactieve materialen die lokaal grote hoeveelheden straling uitzenden.

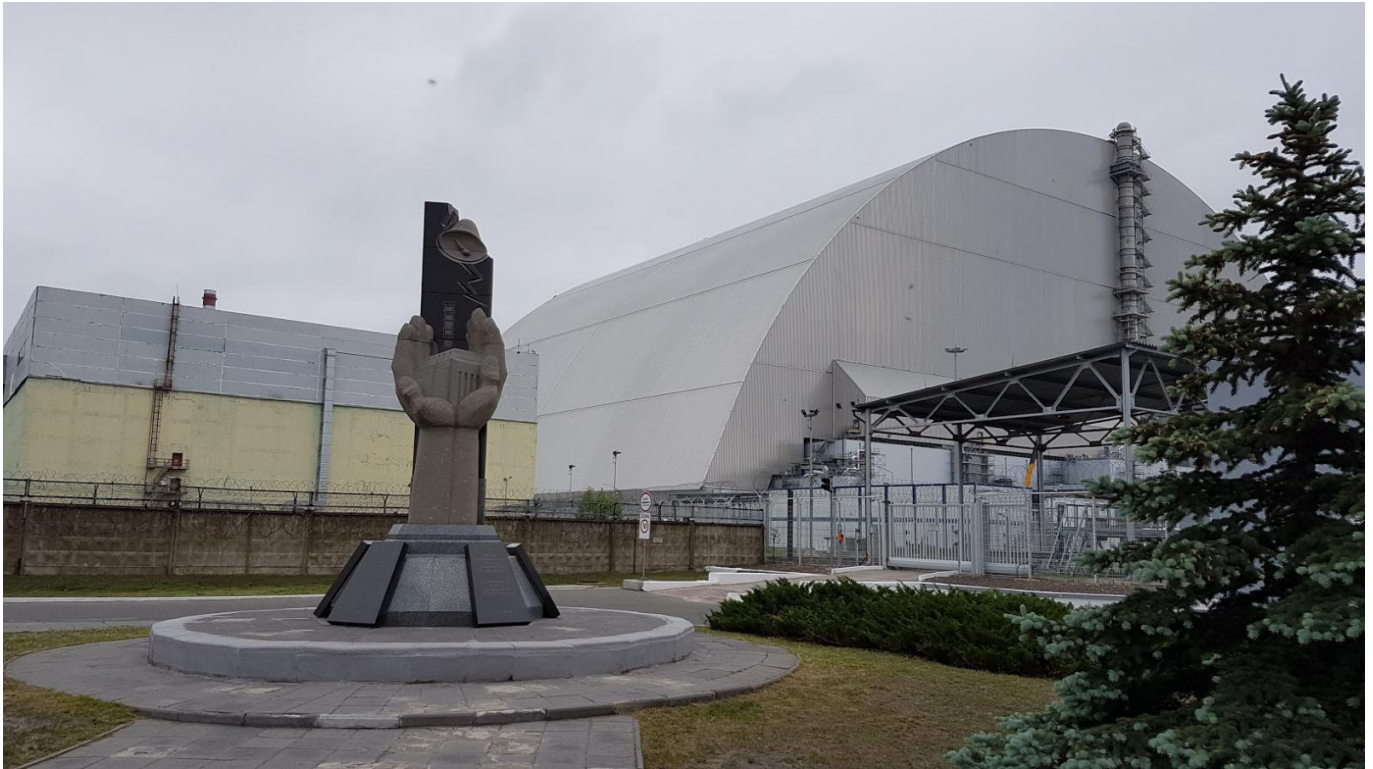
**Afbeelding 7. Kernreactor nummer 4, omhuld in een nieuwe sarcofaag.**

De kernreactor zelf was in de maanden na het ongeluk omhuld door een constructie (de zogeheten "sarcofaag") om straling binnen te houden en reactor te beschermen tegen blootstelling aan de elementen. Deze sarcofaag was gehaast gebouwd en er werden erbuiten nog hoge stralingsniveaus gemeten, waardoor het duidelijk was dat deze vervangen zou moeten worden. Tegen de tijd dat dit vervangingsproject serieus werd ondernomen, was de oude sarcofaag echter al zodanig beschadigd dat het onmogelijk zou zijn om iets erbovenop te bouwen, dus werd er besloten om de nieuwe constructie *naast* de reactor te bouwen en deze er in zijn geheel overheen schuiven. Een [technisch wonder](#): de sarcofaag van 35 miljoen kilo werd 300 meter verschoven, centimeter voor centimeter. Afbeelding 7 laat zien hoe de

reactor er tegenwoordig uit ziet.

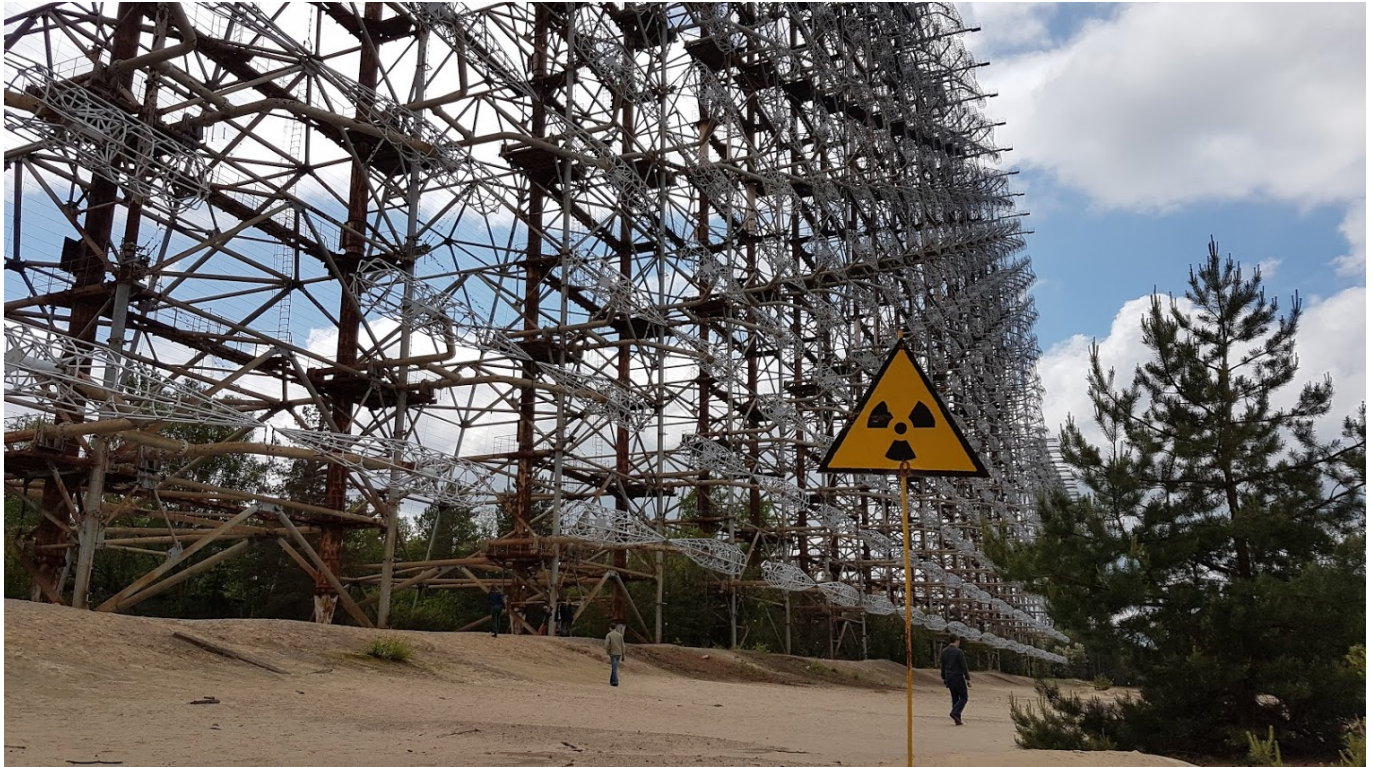
**Afbeelding 9. De Doega-1 radar. Een van de drie over-the-horizon radars van de Sovjet-Unie, binnen vervreemdingszone rondom de kerncentrale van Tsjernobyl.**

Hoewel niet verwant aan de kernramp, bevat de vervreemdingszone ook een (nu-niet-meer-)geheim radarstation van de Sovjet-Unie. De radar die hier staat is een zogeheten over-the-horizon radar: een gigantische metalen constructie van 135 meter hoog en 300 meter breed die radiogolven van de juiste frequentie uitzendt die gereflecteerd worden van de ionosfeer (een laag in de atmosfeer) en zo voorbij de horizon kunnen kijken. Deze radar was bedoeld als vroegtijdige waarschuwingsmethode voor raketlanceringen uit de Verenigde Staten. De frequentie die dergelijke radars uitzonden veroorzaakte wereldwijd een tikkende ruis in radiozendingen, waardoor ze de bijnaam "Russian Woodpecker" (Russische specht) kregen, en ze lang niet zo geheim waren als de Sovjet-Unie had gehoopt.
